**A1-35-PNRR: "Interventi di manutenzione straordinaria con sostituzione e/o risanamento strutturale di diversi tratti degli acquedotti "Coghinas I" e "Coghinas II", nei comuni di S. Maria Coghinas, Valledoria, Castelsardo, Sorso, Sassari e Porto Torres**

**PROGETTO DI FATTIBILITA' TECNICA ED ECONOMICA**

Piano indagini strutturali

**PROGETTO DI FATTIBILITA' TECNICA ED ECONOMICA**  
**Piano delle indagini**

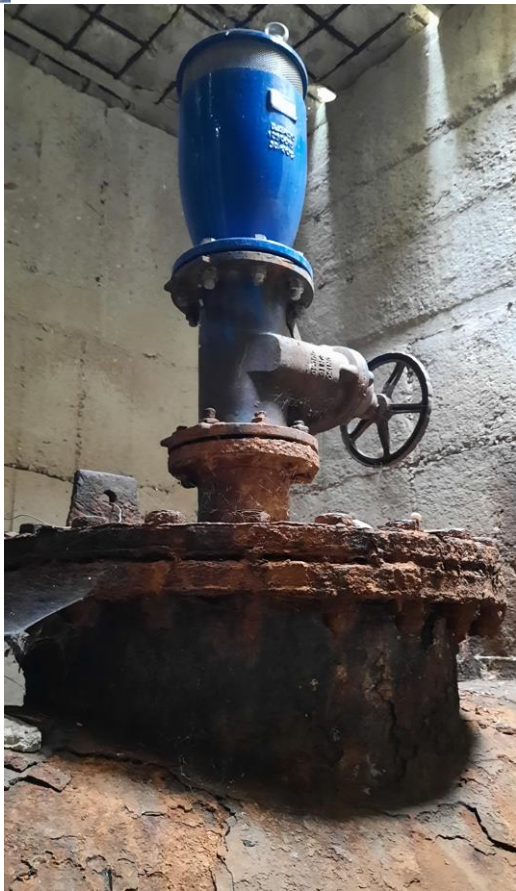
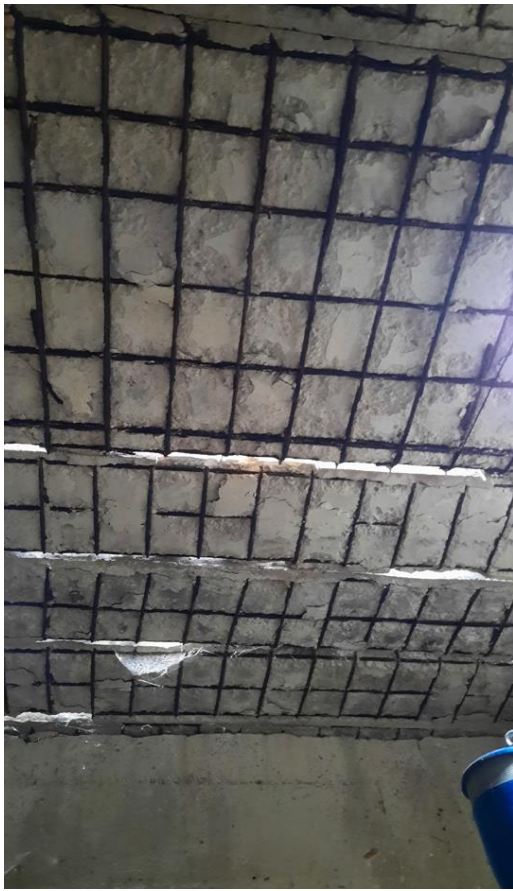
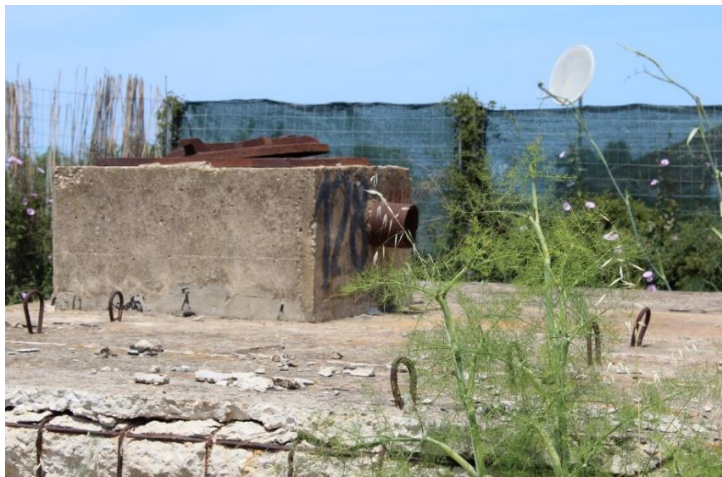
Per quanto concerne le camerette si evidenzia un quadro di danneggiamento piuttosto omogeneo. Sono presenti distacchi pressoché totali del copriferro all'intradosso delle solette, con le armature scoperte in avanzato stato di ossidazione. All'estradosso la situazione è analoga con la differenza che il distacco non essendo favorito dalla forza di gravità risulta in meno evidente. Le pareti verticali invece si presentano in condizioni meno critiche, presentando solo localmente alcuni distacchi con l'esposizione dei ferri di armatura. L'ammaloramento avanzato delle solette ne giustifica la sostituzione rendendo del tutto inutili ulteriori indagini conoscitive. I motivi per i quali le solette sono in uno stato avanzato di degrado mentre le pareti si presentano in un miglior stato di conservazione, e possono quindi continuare a essere utilizzate a fronte di un intervento manutentivo, può essere dovuto a uno o più delle circostanze seguenti (le prime due sono delle ipotesi mentre la terza e la quarta rappresentano un dato di fatto):

- pareti con un cls meno poroso di quello delle solette;
- pareti con un copriferro maggiore di quello delle solette;
- le pareti sono meno soggette all'attacco dell'acqua in quanto le solette all'estradosso non hanno nessuna protezione e all'intradosso, essendo soggette a gradienti termici maggiori rispetto alle pareti controterra, risultano maggiormente esposte alla condensa dell'umidità;
- le solette sono prevalentemente inflesse mentre le pareti risultano pressoinflesse; ciò comporta che nelle prime risulti facilitata la comparsa di un primo stato fessurativo all'intradosso che, anche se di modesta entità, può aver facilitato il passaggio dell'acqua di condensa e accelerato il processo di carbonatazione.

Le immagini seguenti mostrano quanto sopra esposto.

Da quanto precedentemente detto risulta che il problema più frequentemente riscontrabile risulta il distacco del copriferro per carbonatazione e la parziale ossidazione dei ferri esposti. Per quanto concerne le camerette, data la bassa priorità, dato che le solette di copertura vengono tutte demolite e ricostruite, data anche la situazione di omogeneità del danno rilevato, si prescrive:

- una prova di carbonatazione da effettuarsi nelle zone meno ammalorate, cioè nelle zone dove non sono presenti distacchi in atto, a campione in funzione dell'aggressività dell'ambiente.

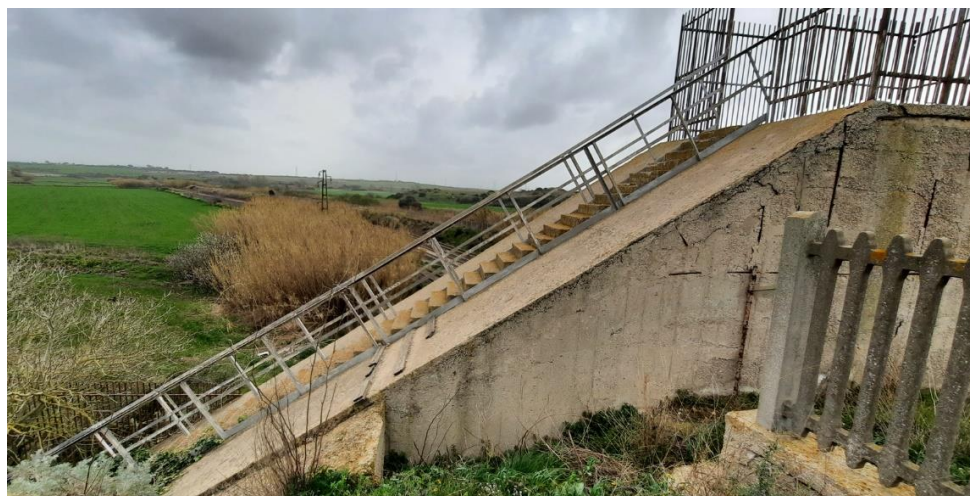
Per quanto concerne gli attraversamenti si nota la presenza di distacchi in zone più o meno limitate dovuti all’aggressività dell’ambiente. In questa prima fase non si evincono situazioni di gravità simile a quelle riscontrate nelle solette di copertura delle camerette. Il problema ricorrente in spalle e pile, come mostra l’immagine seguente, è il distacco parziale o totale del copriferro dovuto al processo di carbonatazione favorito dalla non adeguatezza dei materiali, alla classe di esposizione specifica e al copriferro non adeguato.

Per gli attraversamenti risultano invece necessarie ulteriori ispezioni in quanto la sommità delle pile e alcune altre parti non facilmente raggiungibili necessitano di attrezzatura specifica. Per tutti gli attraversamenti, in corrispondenza delle spalle e delle pile e solo per le parti esposte, si richiede:

- **ispezione visiva, da effettuarsi anche con l'utilizzo di droni per analizzare le zone meno raggiungibili al fine di evidenziare:**
- **distacchi di cls;**
- **quadri fessurativi;**
- **ricerca di variazioni cromatiche;**
- **l'indagine dovrà prevedere l'utilizzo di martelletto per constatare la consistenza della parte corticale del cls e favorirne il distacco nei punti in cui questo non si sia ancora manifestato (solo per le parti raggiungibili);**
- **una prova di carbonatazione da effettuarsi nelle zone meno ammalorate, cioè nelle zone dove non sono presenti distacchi in atto.**
