MESSA IN SICUREZZA E RIPRISTINO FUNZIONALITÀ CANALE ADDUTTORE SINISTRA TIRSO LOTTO F

PROGETTO ESECUTIVO

RELAZIONE ILLUSTRATIVA

Messa in sicurezza e ripristino delle opere del Canale SX Tirso danneggiate in seguito all'alluvione del 18/19 Novembre 2013.

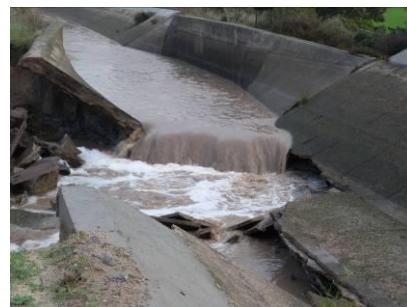
A seguito degli eccezionali eventi meteorologici verificatisi nella giornata del 18 novembre nel canale Sinistra Tirso si sono determinate evidenti condizioni di pericolosità dovute al collassamento di alcuni tratti ed alla compromissione della stabilità per effetto del dilavamento delle arginature in rilevato in seguito alla tracimazione con asportazione del piede delle scarpate.

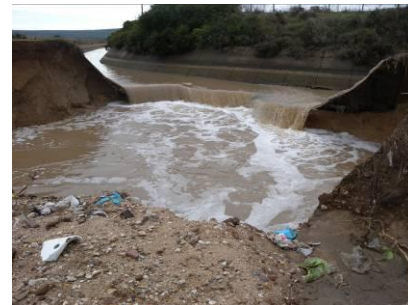
Gli eccezionali eventi meteorici hanno provocato il convogliamento entro il Canale di ingenti volumi d'acqua provenienti dalle zone di deflusso del bacino, determinando una portata d'acqua eccedente la capacità di trasporto del canale adduttore, con la conseguente tracimazione dell'argine in destra e la fuoriuscita di ingenti volumi d'acqua che hanno inizialmente eroso la spalla dell'arginatura ed in seguito la rottura e lo sfondamento del rilevato ed il suo collassamento in tre tratti dello sviluppo di circa 20 metri ciascuno. La tracimazione dell'arginatura ha comportato in diversi tratti il cedimento e l'asportazione di parte del rilevato con la conseguente compromissione della stabilità dello stesso argine e delle lastre di tenuta in calcestruzzo. Analoga situazione si riscontra per quanto riguarda la viabilità di servizio che risulta danneggiata per franamenti e cedimenti.

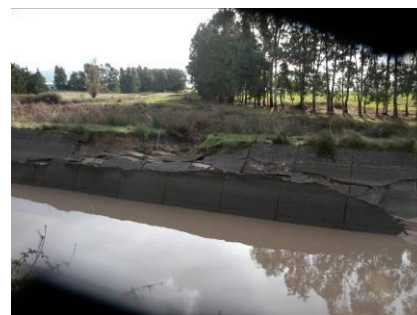
Relativamente all'argine sinistro si riscontra il cedimento e lo sfondamento delle lastre di rivestimento in numerosi tratti del canale. Risulta inoltre compromessa la funzionalità dei fossi di guardia che risultano danneggiati e riempiti dal materiale trasportato dalla piena.

La funzionalità del canale è notevolmente compromessa dalla quantità di detriti e fango depositati entro il canale ed in particolare nei tratti in sifone.

Si riscontra pertanto il completo fuori servizio del canale e della viabilità di servizio.
