MESSA IN SICUREZZA E RIPRISTINO FUNZIONALITÀ CANALE ADDUTTORE SINISTRA TIRSO

PROGETTO ESECUTIVO

Documentazione Fotografica

Dicembre 2013

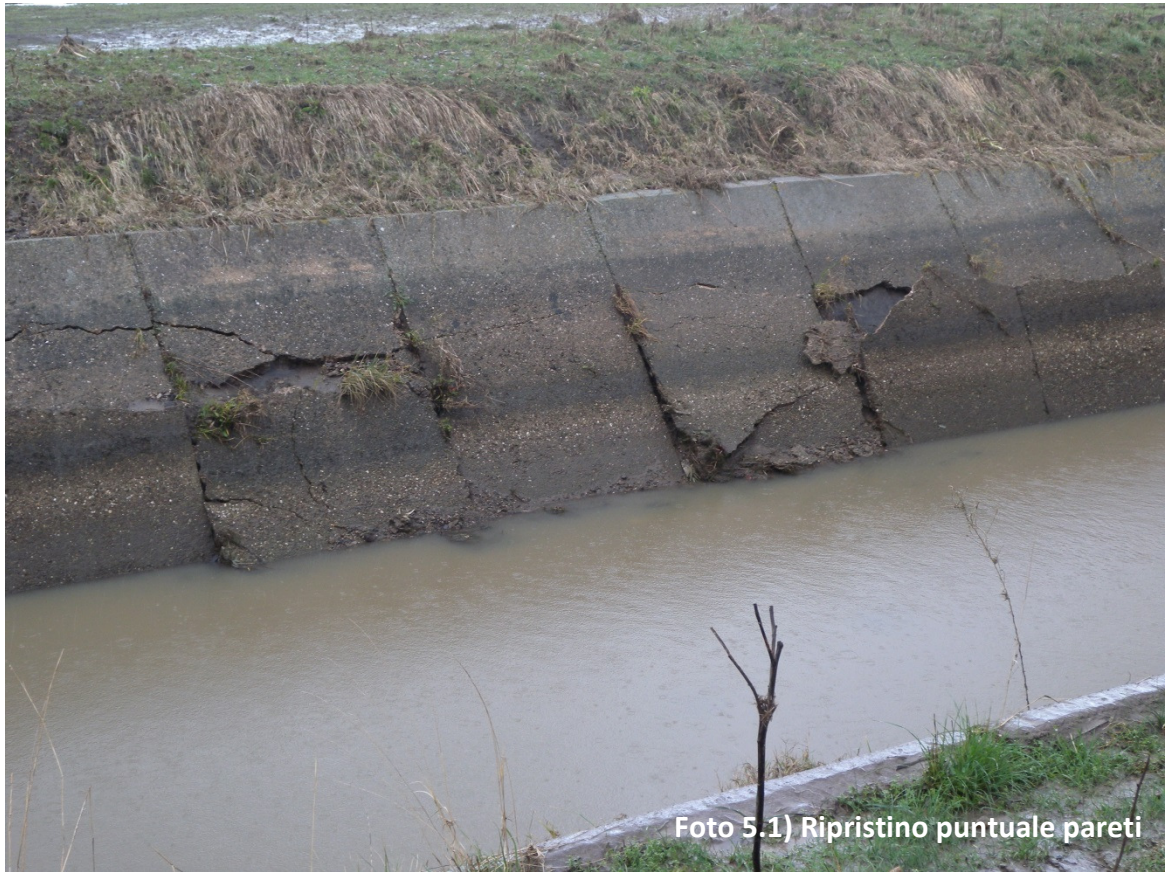
Foto 5.1) Ripristino puntuale pareti

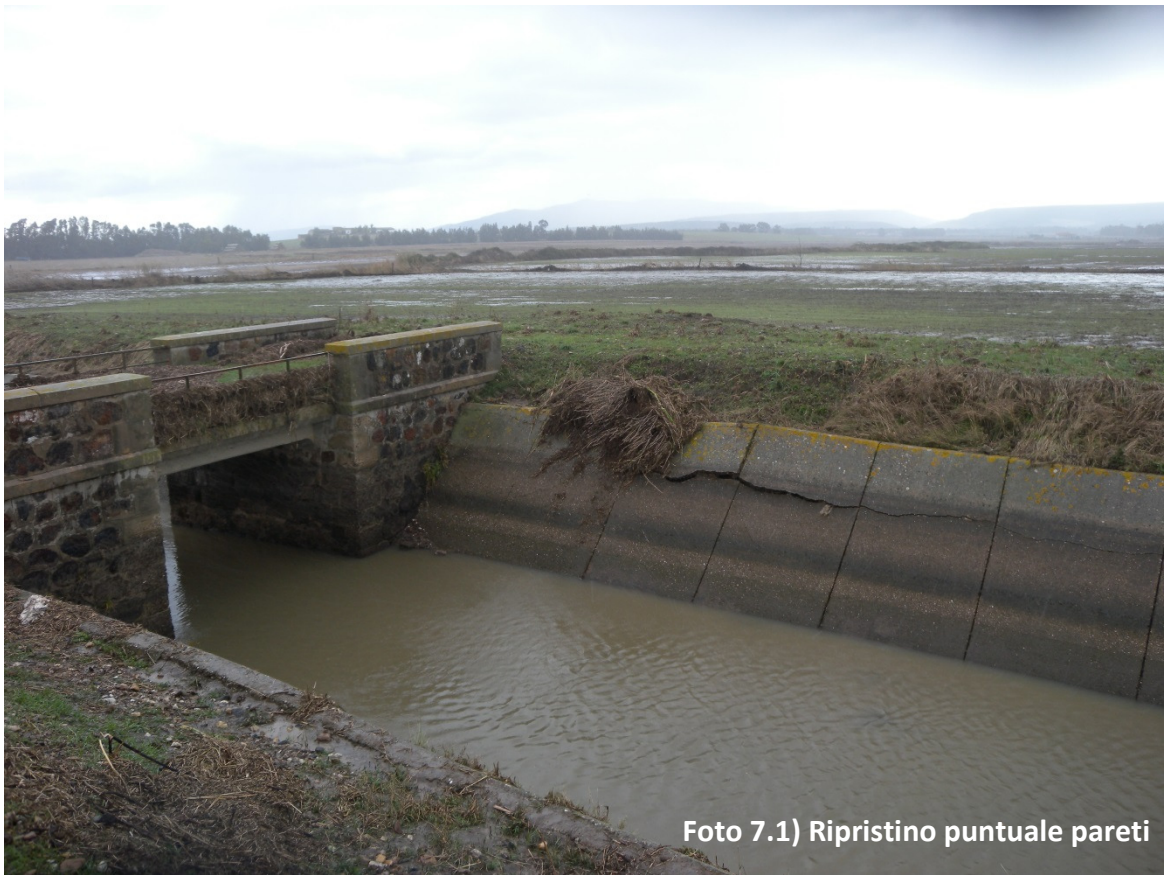
Foto 7.1) Ripristino puntuale pareti

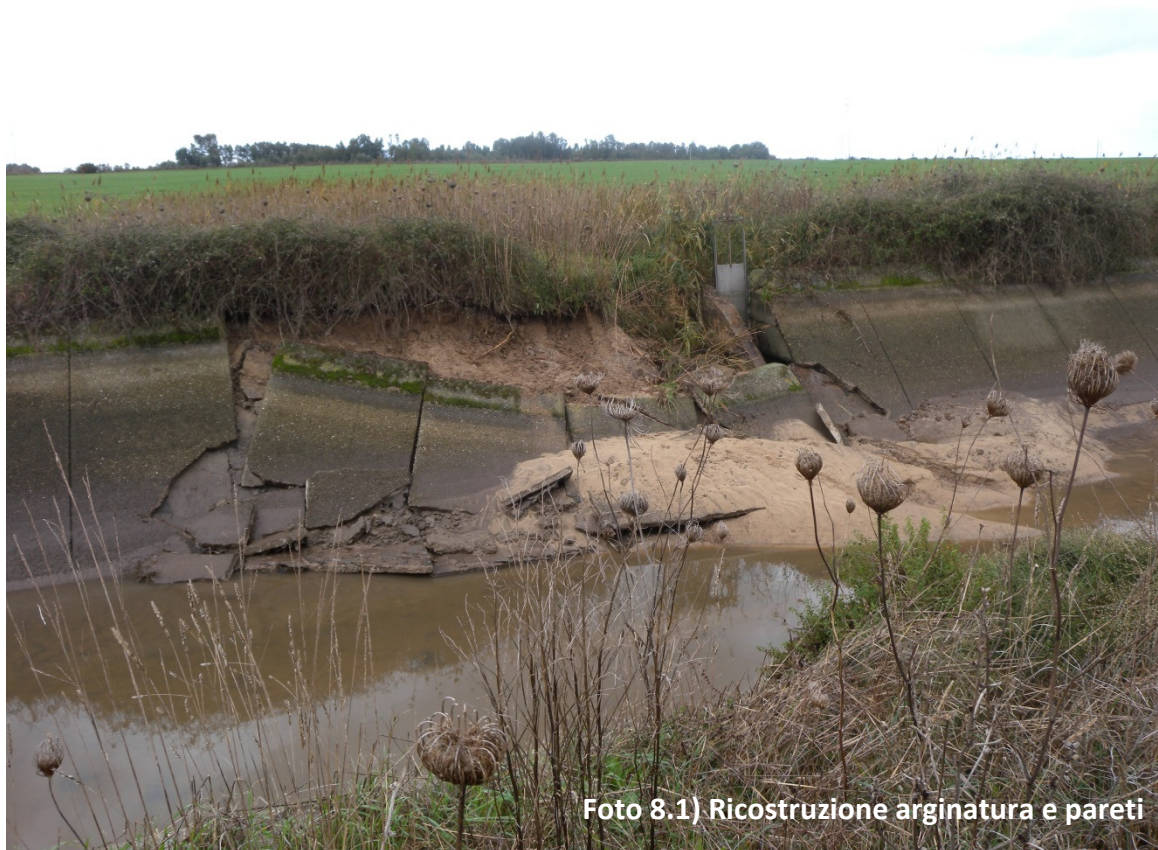
Foto 8.1) Ricostruzione arginatura e pareti

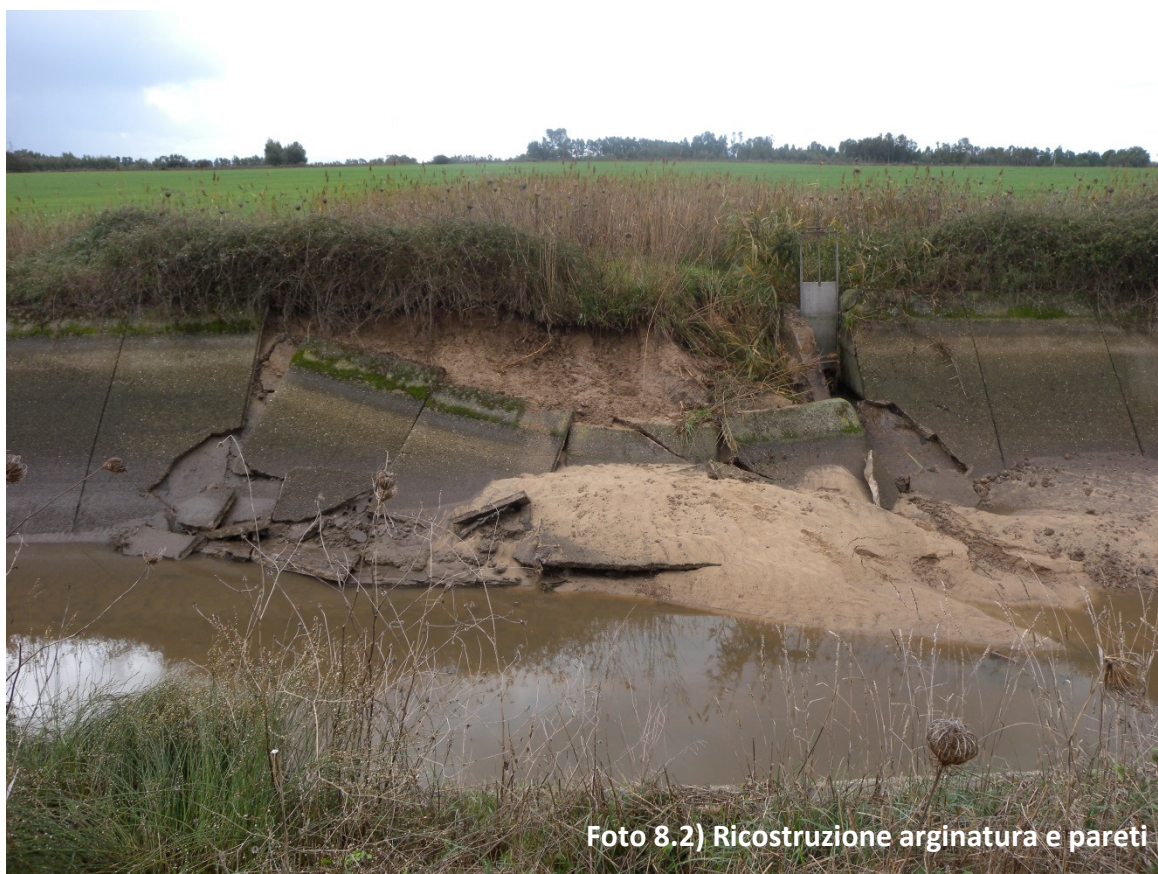
Foto 8.2) Ricostruzione arginatura e pareti

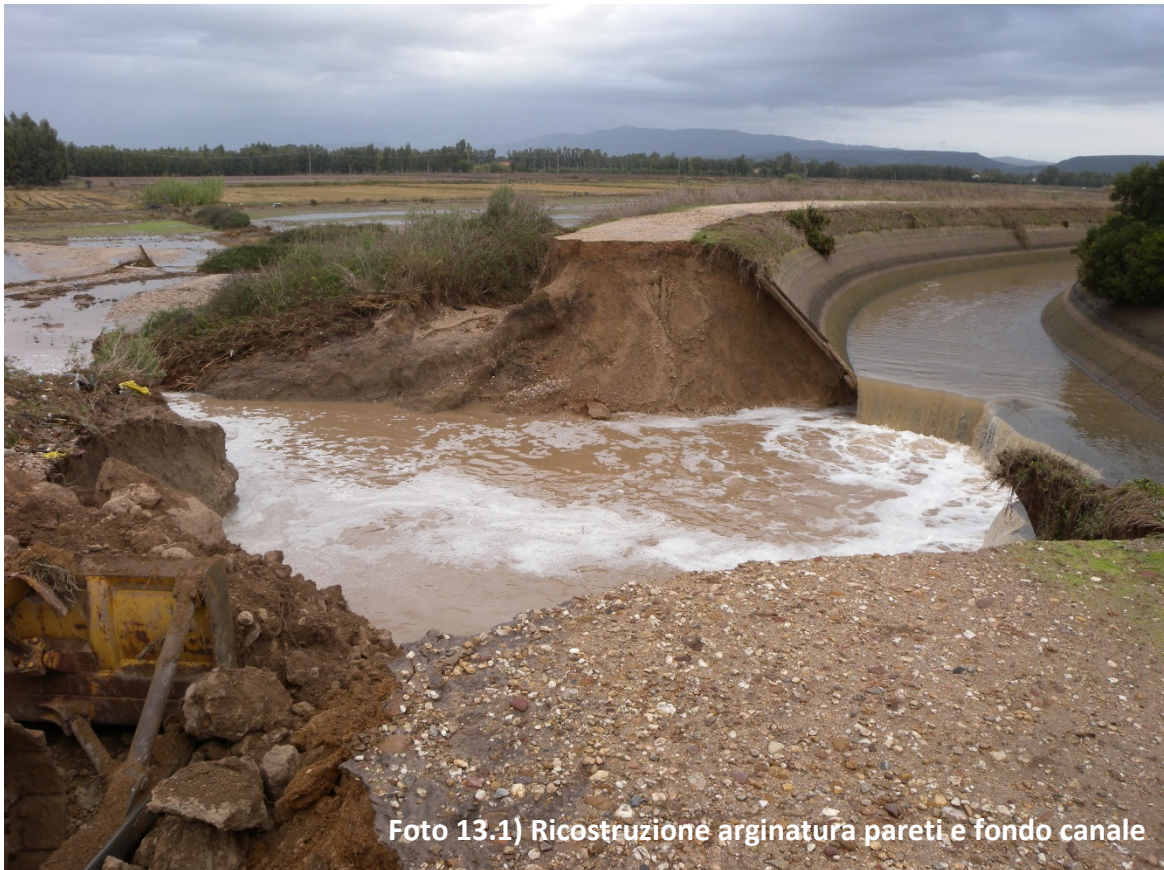
Foto 13.1) Ricostruzione arginatura pareti e fondo canale

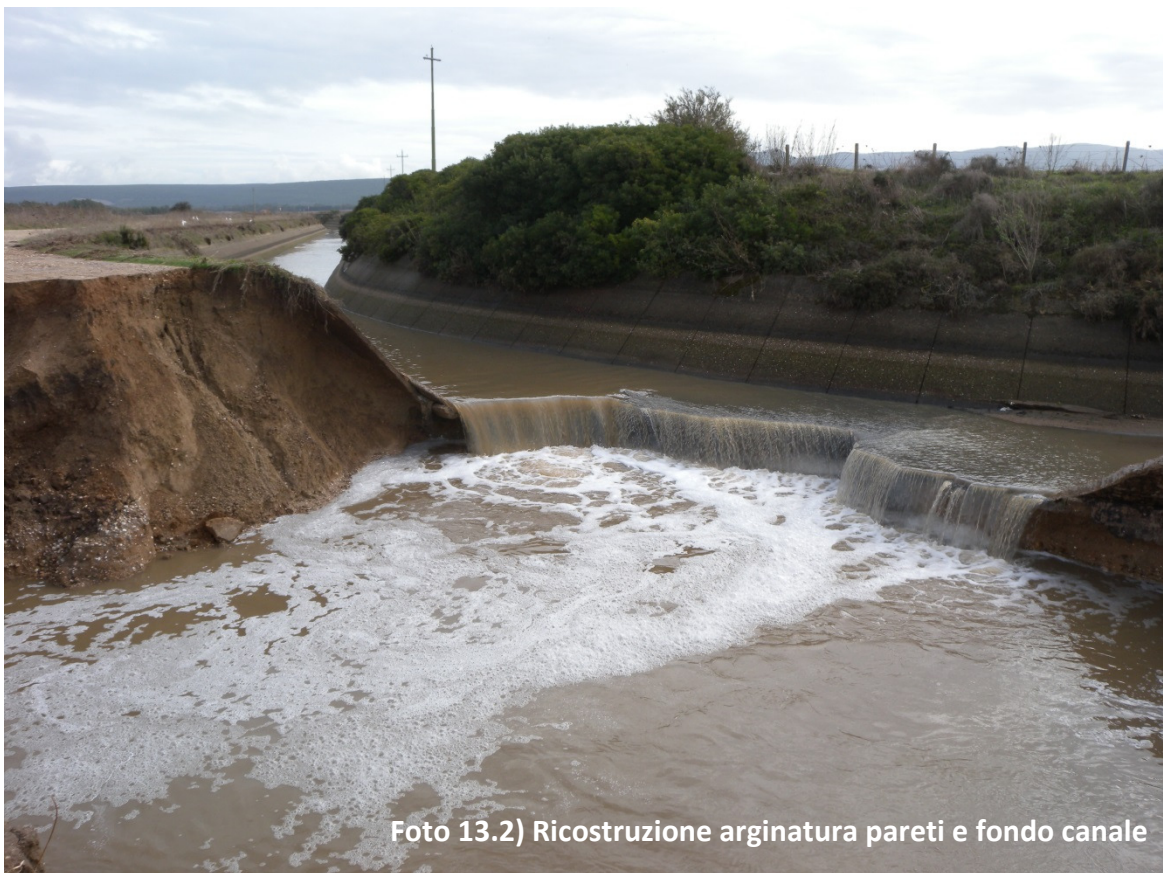
Foto 13.2) Ricostruzione arginatura pareti e fondo canale

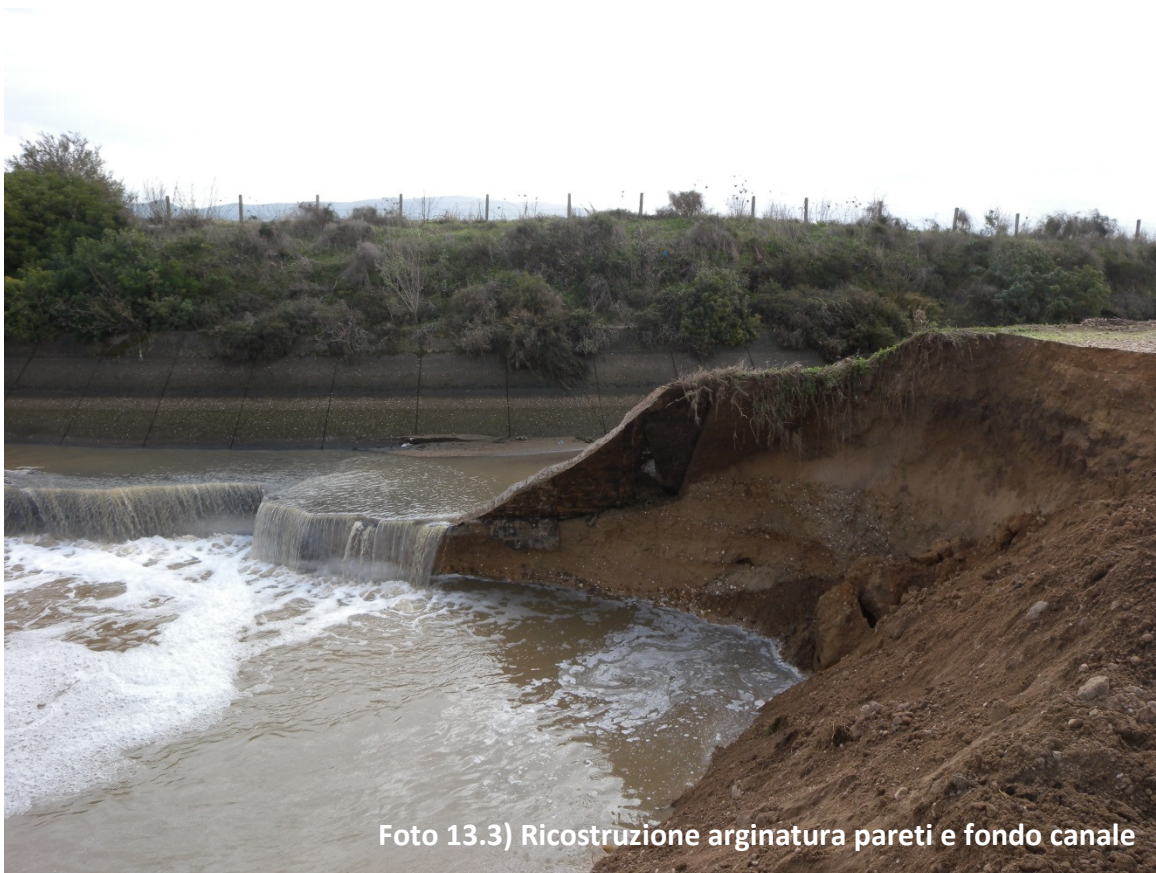
Foto 13.3) Ricostruzione arginatura pareti e fondo canale

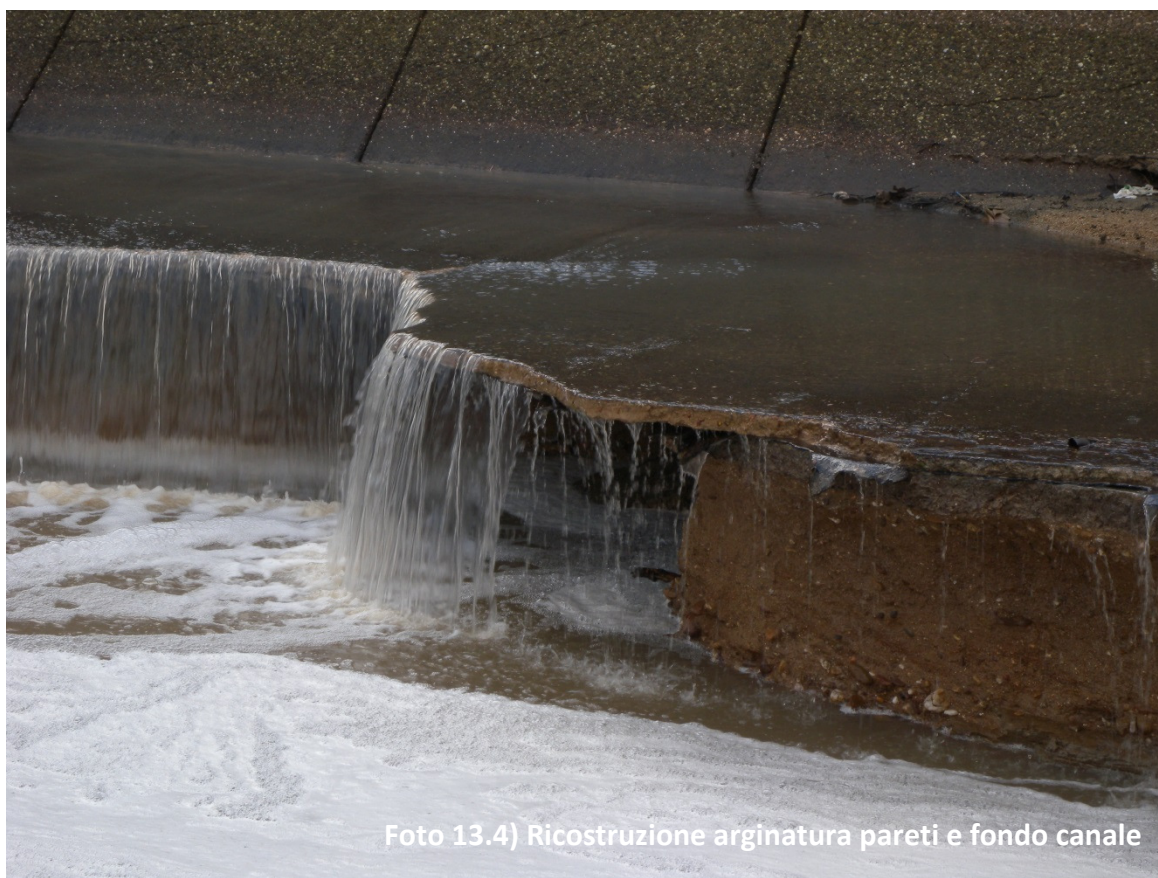
Foto 13.4) Ricostruzione arginatura pareti e fondo canale
