**Piano regionale delle infrastrutture: linea d.3**  
**Interventi sulle opere di sbarramento esistenti gestiti dall'Ente acque della Sardegna**

**d.3.5 :Adeguamento dei locali della casa di guardia della diga S. Lucia sul torrente Sa Teula  
alle disposizioni contenute nel D.Lgs. n. 81/2008 e sue smi  
nei riguardi della salute e sicurezza dei lavoratori  
Manutenzione alveo a valle della diga per ripristino  
regolare deflusso portate sfiorate**

**PROGETTO ESECUTIVO**

**RELAZIONE TECNICA E ILLUSTRATIVA**

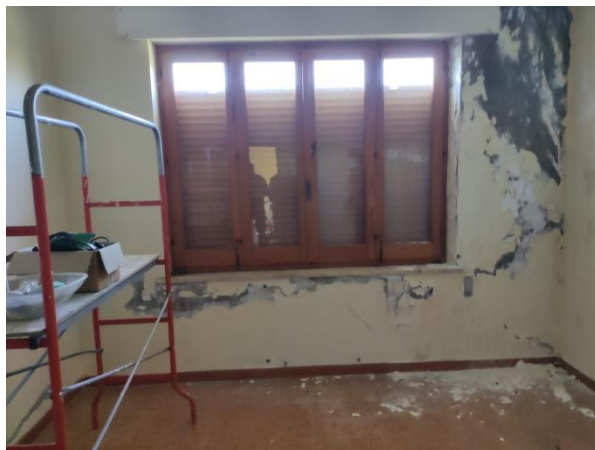
Casa di guardia - particolare parete vano n.7 al piano primo

Gli ambienti della casa di guardia si presentano generalmente in uno stato di precaria manutenzione per quanto concerne le murature e le tinteggiature, ad eccezione di alcuni locali che sono attualmente utilizzati ad uso ufficio dal personale di vigilanza e controllo della diga, oltre che dai dipendenti Enas che svolgono l'attività di ufficio con sede nella diga di Santa Lucia. Sulle pareti sono presenti forti segni di umidità con degrado degli intonaci; gli infissi non sono efficienti nella chiusura ed isolamento degli ambienti e tutti i servizi igienici necessitano di una profonda ristrutturazione per quanto concerne gli impianti idrici e fognari, oltre allo stato di conservazione precario degli apparecchi sanitari.

- demolizione di parti di intonaco degradate o in distacco e loro ripristino con esecuzione di nuovo intonaco in malta cementizia;
- raschiatura della vecchia tinteggiatura e successiva tinteggiatura di pareti e soffitti con due mani di pittura lavabile, traspirante e resistente all'invecchiamento, previo trattamento delle superfici con impregnante antimuffa;

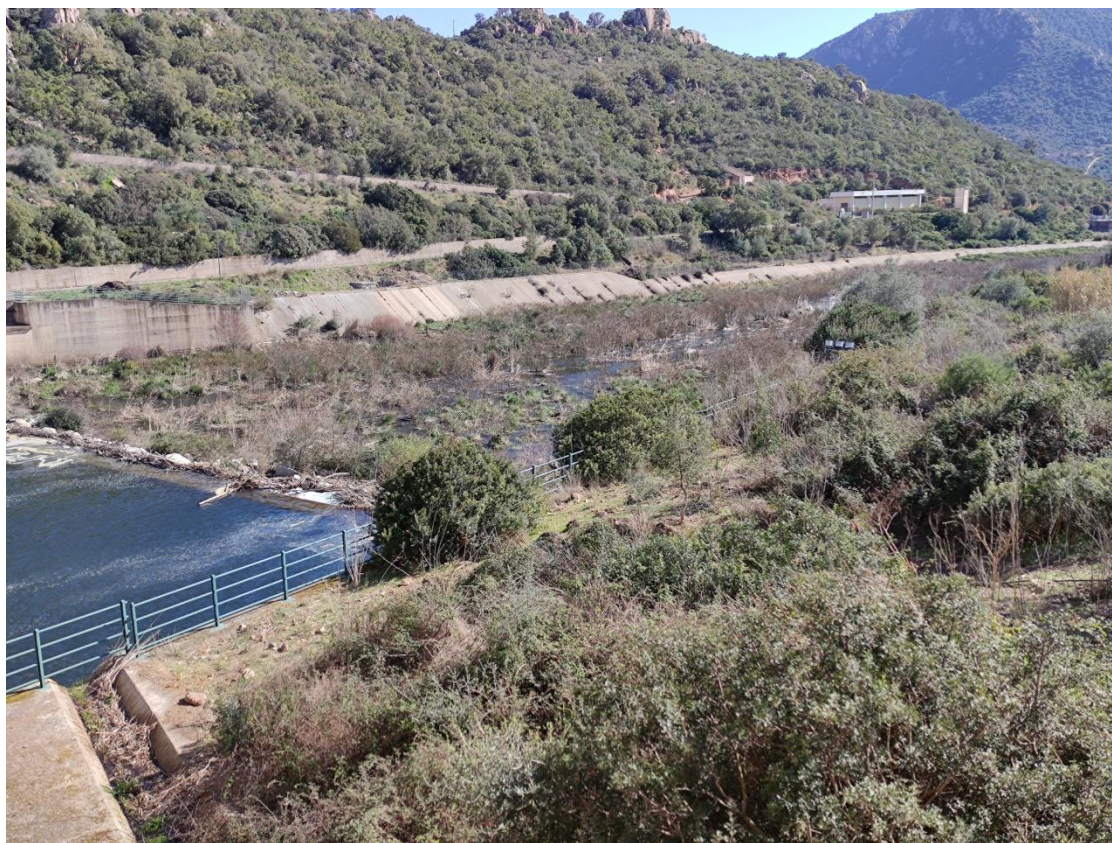
Alveo a valle della vasca di dissipazione

Tutta la superficie dell'alveo a valle della vasca di dissipazione, per una lunghezza di circa 300 m e una larghezza di circa 70 m, è caratterizzata dalla presenza di una folta vegetazione spontanea, costituita in maggior misura da piante e arbusti di diverse specie oltre che da cespugli e sterpaglie varie, che di fatto rallentano o impediscono, soprattutto in caso di eventi di piena di rilevante importanza, il regolare deflusso delle acque; a ciò si aggiunge il pericolo che in tali occasioni la vegetazione possa essere trasportata a valle pregiudicando la sicurezza dei territori vallivi.

In occasione della visita di collaudo della diga, avvenuta nel mese di febbraio u.s., è stato sollecitato da parte degli organismi preposti (U.T.D.) la pulizia del tratto di alveo a valle della vasca di smorzamento al fine di eliminare o ridurre il rischio del verificarsi degli eventi descritti.

Disboscamento dell'area a valle della diga per una lunghezza di circa 300 m e una larghezza di circa 70 m, per una superficie interessata di circa 21.000 mq, consistente nella rimozione di sterpaglie, cespugli, arbusti e alberi e accumulo del materiale rimosso preliminarmente in una zona adiacente all'area di intervento, prima di essere caricata e smaltita a discarica autorizzata.
