Il presente progetto sviluppa a livello esecutivo l'intervento rubricato *Interventi di riqualificazione dell'alimentazione della città di Alghero e interconnessione acquedotto Coghinas* – finanziato per complessivi € 400.000,00 – consistente nel:

- ripristino dell'attraversamento sul rio Mannu di Porto Torres della linea Truncu Reale – Porto Torres.

La presente *Relazione di compatibilità idraulica* rientra nello *Studio di compatibilità idraulica*, predisposto ai sensi dell'art. 24 delle Norme di Attuazione del Piano stralcio per l'Assetto Idrogeologico della Regione Autonoma Sardegna, a causa della tipologia e dell'ubicazione del sito d'intervento in rapporto alle prescrizioni contenute nello strumento citato.

PARTE GEOLOGICA

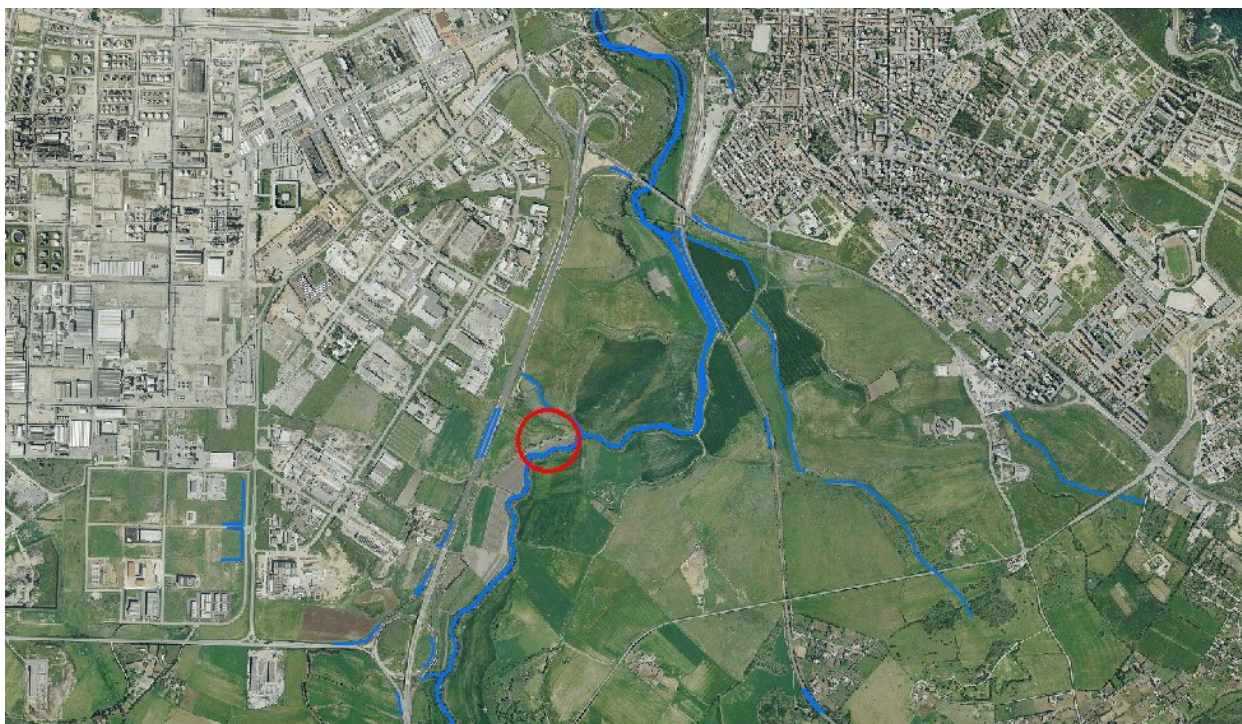
Figura 1. Vista aerea (RAS 2008) dell'area di intervento, cerchiata in rosso.

L'area oggetto di intervento è ubicata nel Comune di Porto Torres (SS), in località *Maccia Appaltada*, ricadente entro un'ampia golena, delimitata da scarpate calcaree, sul tratto prefocivo del Rio Mannu, in corrispondenza di un'ansa a ridosso della sponda rocciosa in sinistra idrografica. L'opera si inserisce in un contesto agricolo ai margini dell'area industriale (Fig.1), con presenza di frutteti e coltivazioni orticole in sinistra e coltivazioni a cereali in destra.

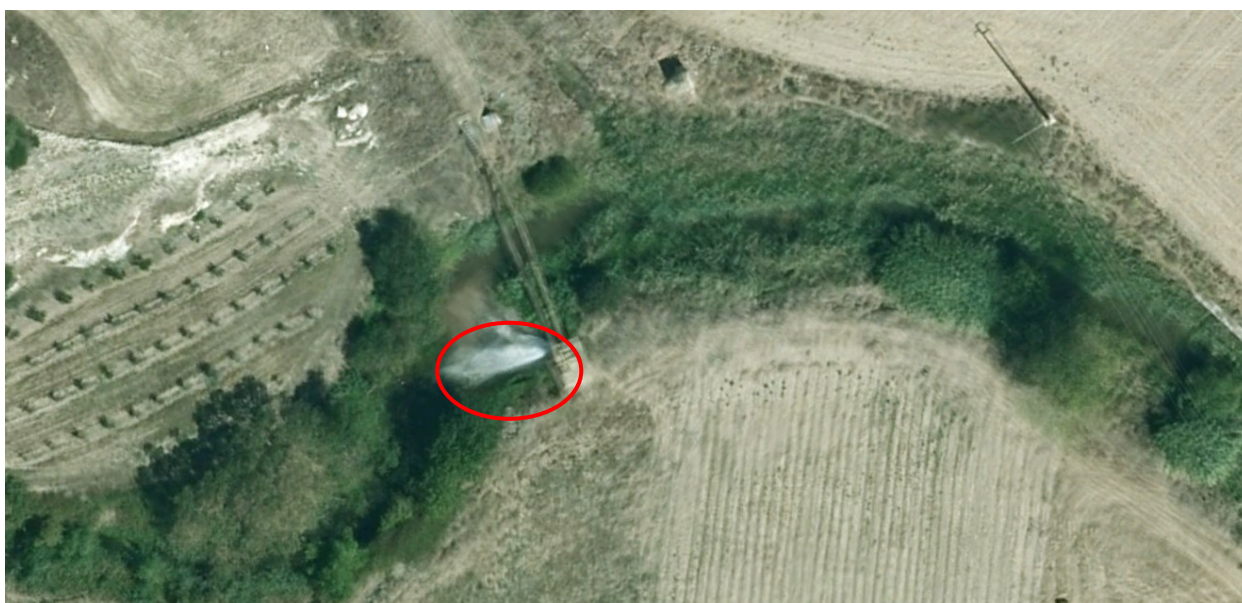
Figura 2. Vista aerea (02/2007) dell'attraversamento pensile: in rosso è evidenziata la perdita che ha eroso la sponda

Il progetto è finalizzato alla riqualificazione dell'attraversamento pensile sulla linea Porto Torres - Truncu Reale. Esso si è reso necessario in seguito ai danni causati da un primo cedimento del blocco che ha innescato una copiosa perdita d'acqua (Fig.2) in corrispondenza dell'innesto sul blocco di ancoraggio in destra idrografica: tale perdita ha provocato il rapido arretramento della sponda sino ad intaccare il terreno alla base del blocco il quale, privato di una parte consistente del substrato di fondazione, ha subito un vistoso basculamento verso l'alveo (Fig.3).

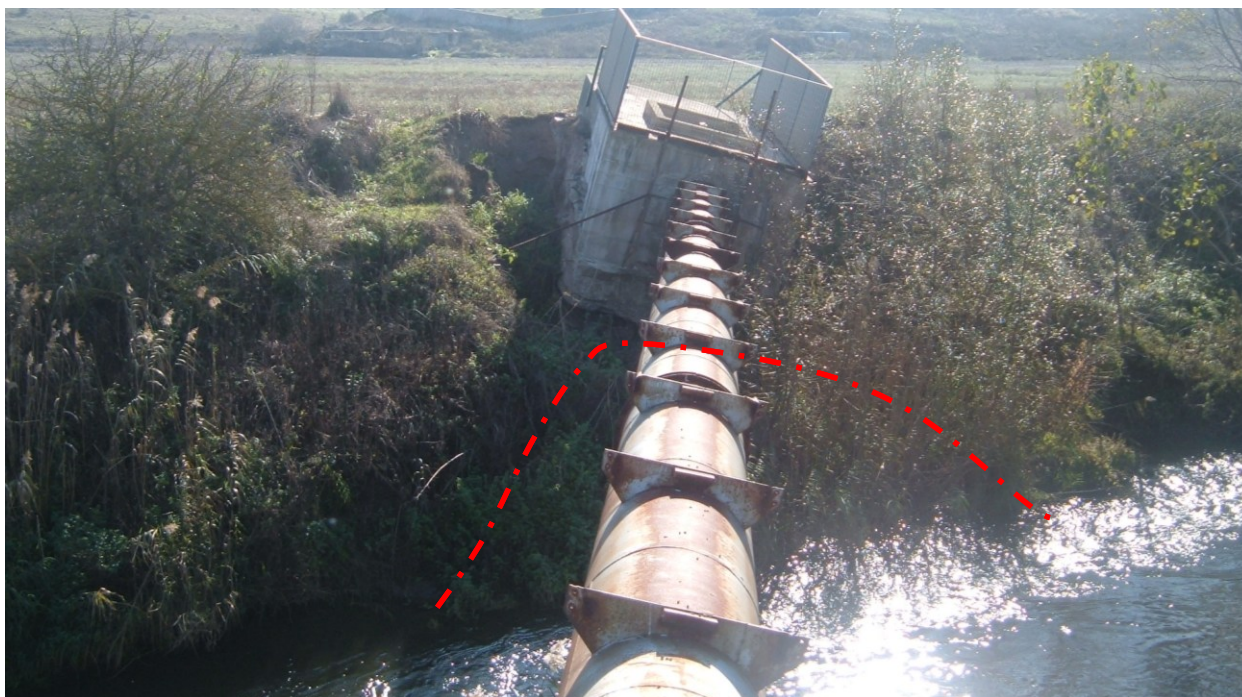
Figura 3. Stato attuale del blocco in dx idraulica: evidente il basculamento e la nicchia di erosione (in rosso) alla base della fondazione.

Tale evento ha gravemente compromesso la statica dell'opera, con il blocco che tende inesorabilmente a scivolare verso l'alveo, ostacolato solo dal residuo incastro sul terreno e dall'azione antagonista della tubazione metallica (che nel frattempo è stata risanata dalla perdita). L'ampio solco di erosione generato dall'acqua in pressione fuoriuscita dalla condotta, inoltre, costituisce un pericoloso varco che espone la scarpata in arretramento ai flussi turbolenti del fiume nei periodi di piena e favorisce, quindi, il progredire dell'erosione a carico della sponda su cui giace il blocco.

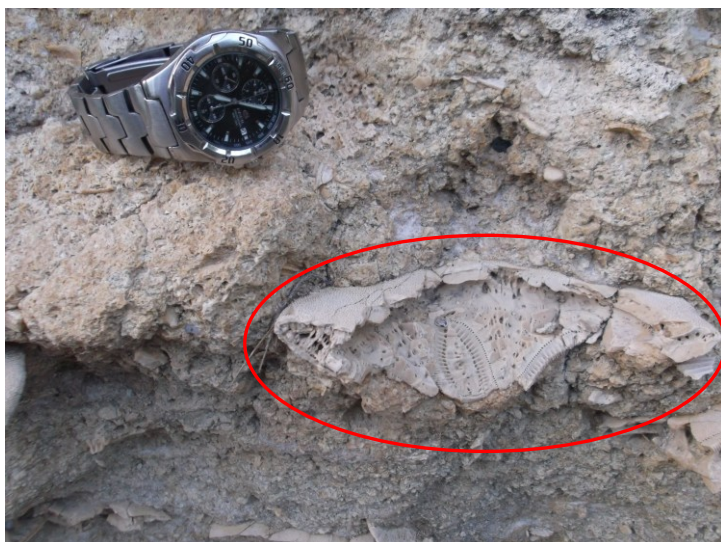
Figura 9. Sponda sx: in primo piano fossile di echinide incastonato nella litofacies calcarenitica dei Calcari di Mores.

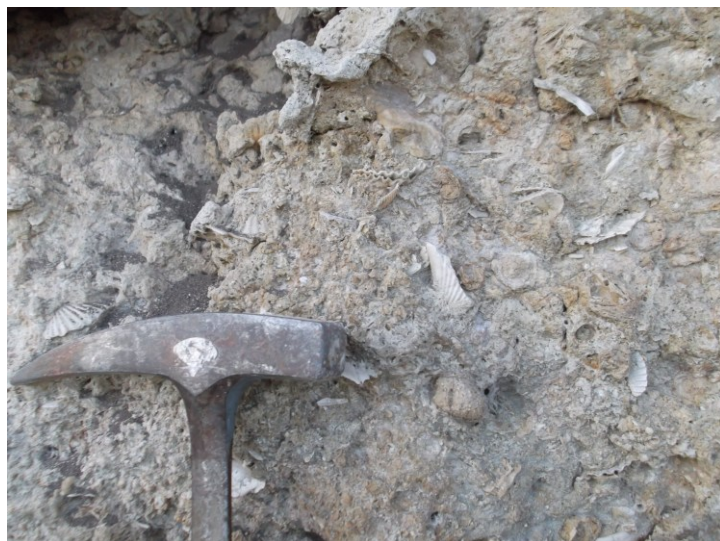
Figura 10. Sponda sx: litofacies bioclastica con gasteropodi ea ostreidi ben cementati nella matrice carbonatica.

Le scarpate calcaree che delimitano la golena emergono abbastanza nettamente, evidenziando il carattere stratificato della roccia, che alterna livelli arenacei e friabili a banchi bioclastici più competenti. Il contenuto fossilifero è assai evidente in entrambe le facies: in sponda sinistra, nei termini calcarenitici si possono agevolmente osservare, ben conservati, fossili di echinidi (Fig.9), mentre la soprastante bancata compatta evidenzia la natura bioclastica, con presenza di abbondante fauna a gasteropodi ed ostreidi (Fig.10).

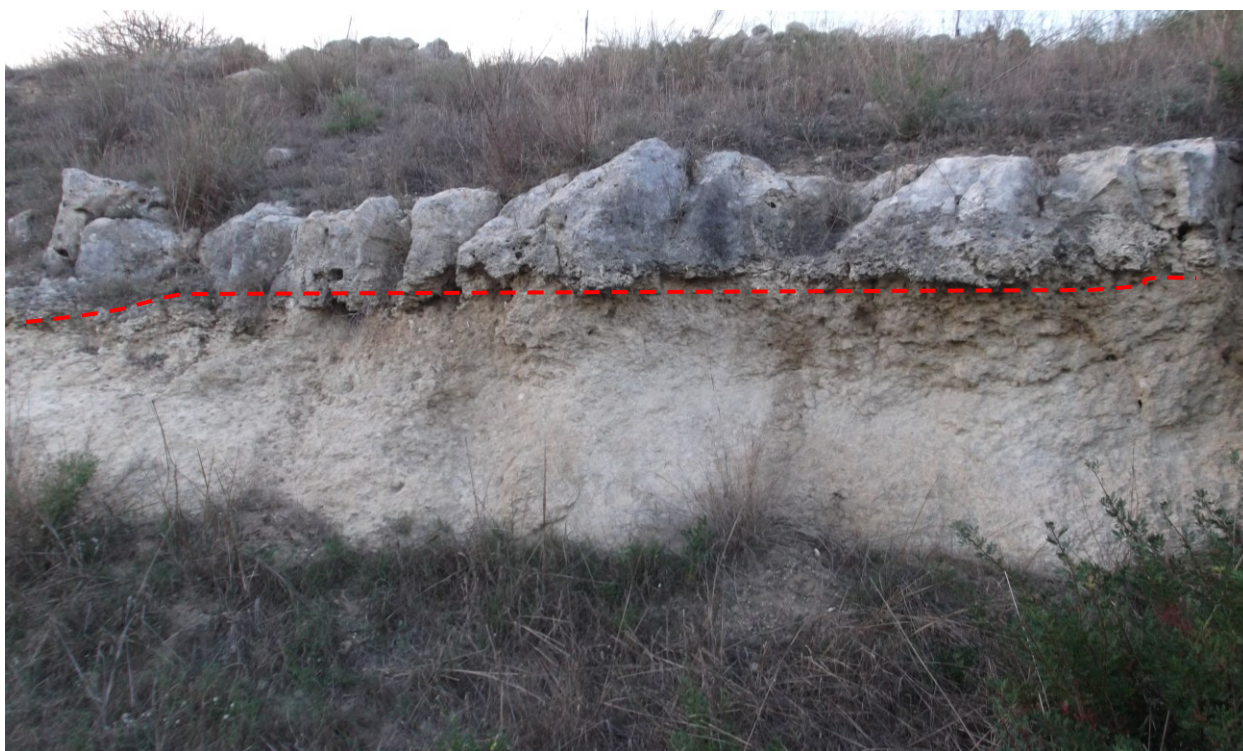
Figura 11. Effetti dell'erosione selettiva al contatto tra bancate bioclastiche ben cementate (a tetto) e calcareniti friabili (a letto), su affioramento poco a monte della sponda sx del Riu Mannu.

Lungo tutta la suddetta scarpata sono evidenti, inoltre, i tipici fenomeni di erosione differenziale che caratterizzano i litotipi calcarei della zona: la minore competenza dei livelli più arenacei, infatti, ne favorisce il disfacimento per azione degli agenti esogeni, mentre a tetto le bancate calcaree, più cementate e tenaci, permangono inalterate dando vita a cornici e mensole aggettanti (Fig.11).

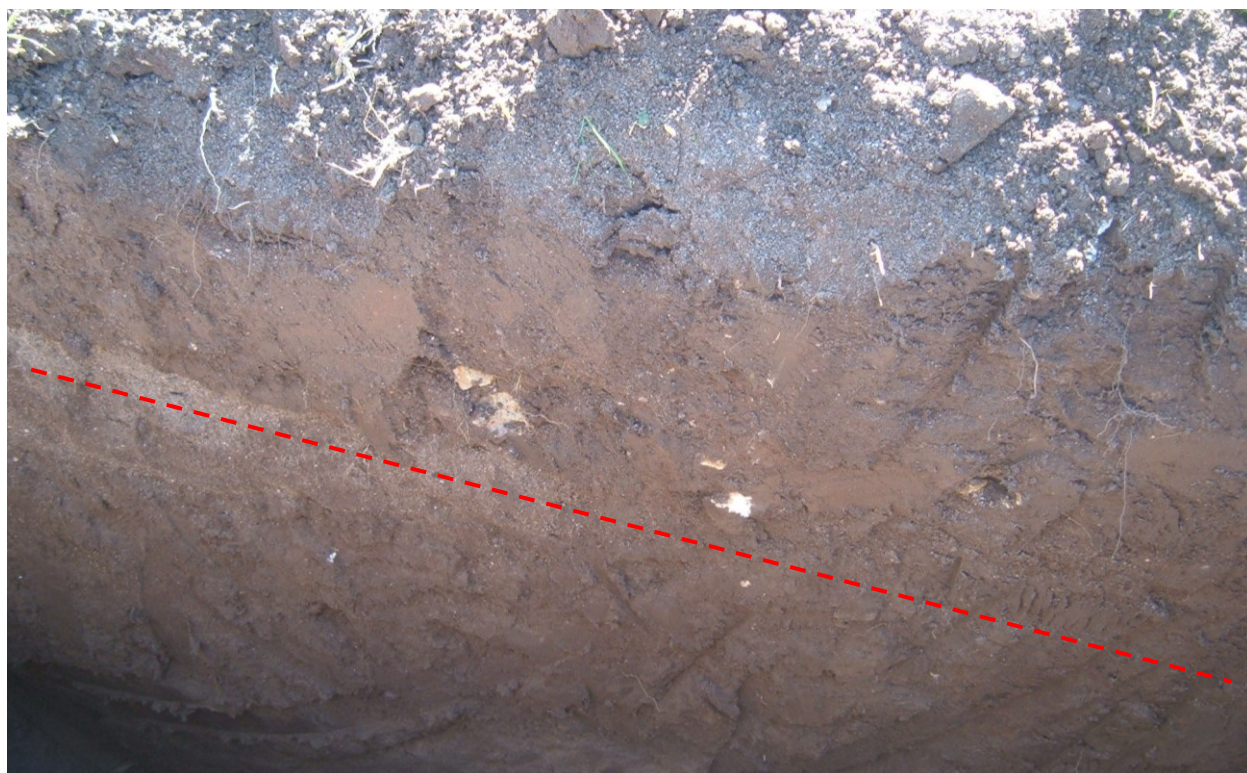
Figura 12. Particolare della sezione di scavo del pozzetto P1: si osservano i primi decimetri sciolti e rimaneggiati dall'attività agricola e, in parte, riportati a creare un argine in destra idraulica.

Esse coprono tutta la verticale del P1 (5,50 metri) spingendosi, come rivela il log del sondaggio, sino a circa 7,60 metri di profondità, dove si individua il contatto con un banco di argilla consistente, nerastro ed

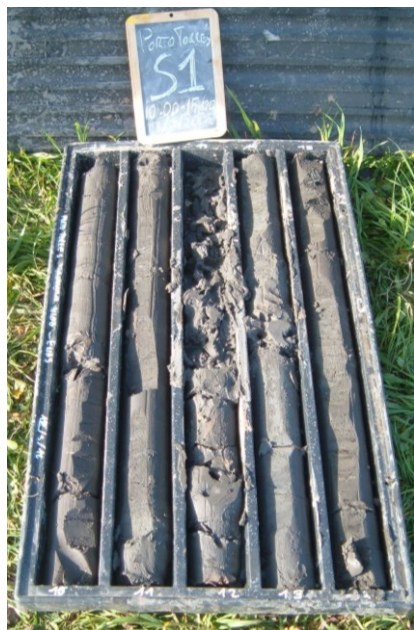
Figura 13. S1: limi sabbioso-argillosi rinvenuti oltre i 10 metri di profondità

anossico. Sia nel P1 che nel S1, all'aumentare della profondità, il litotipo sabbioso fa quindi registrare un progressivo incremento della matrice argillosa, mediamente plastica, con frazioni variabili, ma comunque minoritarie, di limo e sabbia, talora in livelletti decimetrici, con presenza di rari clasti calcarei spigolosi.
